Ofício nº 399/2025/SMA

**Assunto:** Resposta ao Requerimento nº 862/2025

Em atenção ao Requerimento nº 862/2025, de autoria do vereador Diogo Domingos Grando - PRD, que solicita a realização de revisão e conserto das placas de concreto instaladas na passarela localizada no Bairro Bonato, esta Secretaria Municipal de Meio Ambiente informa que uma vistoria técnica foi realizada no local visando atender à solicitação e verificar as condições da estrutura descrita no documento.

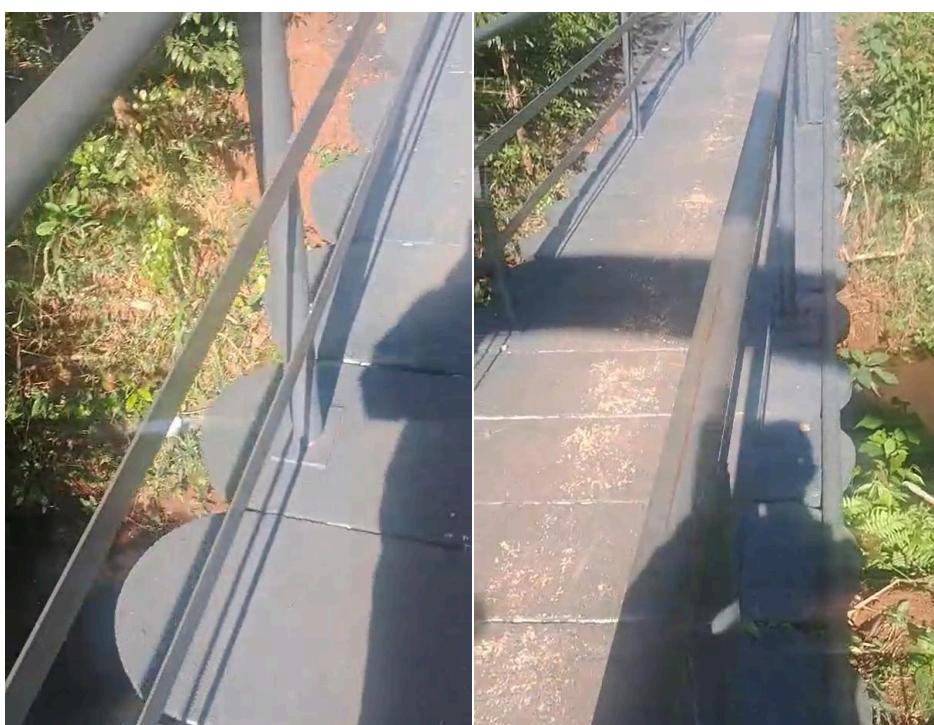
Durante a vistoria, foi constatado que as placas de concreto que compõem a passarela estão devidamente instaladas no local e apresentam grande peso, o que dificulta significativamente qualquer movimentação ou deslocamento natural. Além disso, foi identificado que a passarela possui fixações laterais com barras de ferro, que proporcionam maior segurança e garantem a estabilidade das placas, mesmo em situações de uso contínuo.

Figura 1. Placas instaladas na passarela e fixação lateral de barras.

No que se refere às frestas existentes entre as placas, verificou-se que estas são pequenas e características do processo de montagem da passarela. Essas frestas não apresentam dimensões suficientes para possibilitar, por exemplo, a passagem de extremidades corporais, como pés, de modo que não representam risco à integridade física dos pedestres que utilizam o local.

Dessa forma, concluímos que a passarela apresenta condições adequadas para o seu uso diário, não havendo, até esta data, risco imediato ao deslocamento das placas de concreto ou abertura de espaços capazes de comprometer a integridade física dos cidadãos.
